## Szczegóły dotyczące urządzeń

Lista przemienników częstotliwości wraz z ich podstawowymi danymi i opisem bieżącego stanu technicznego:

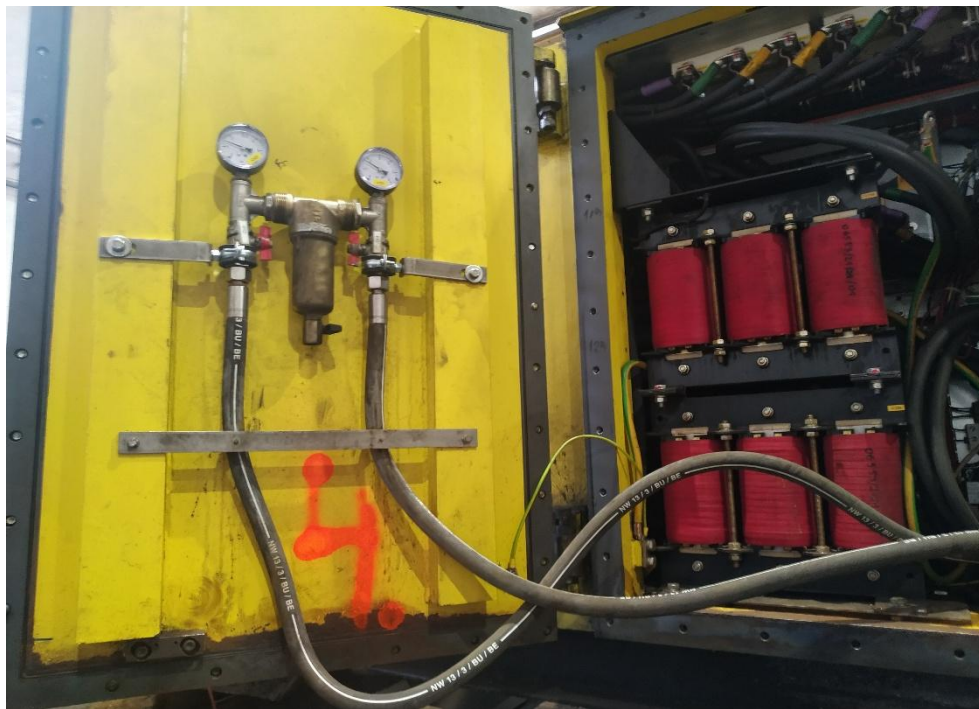
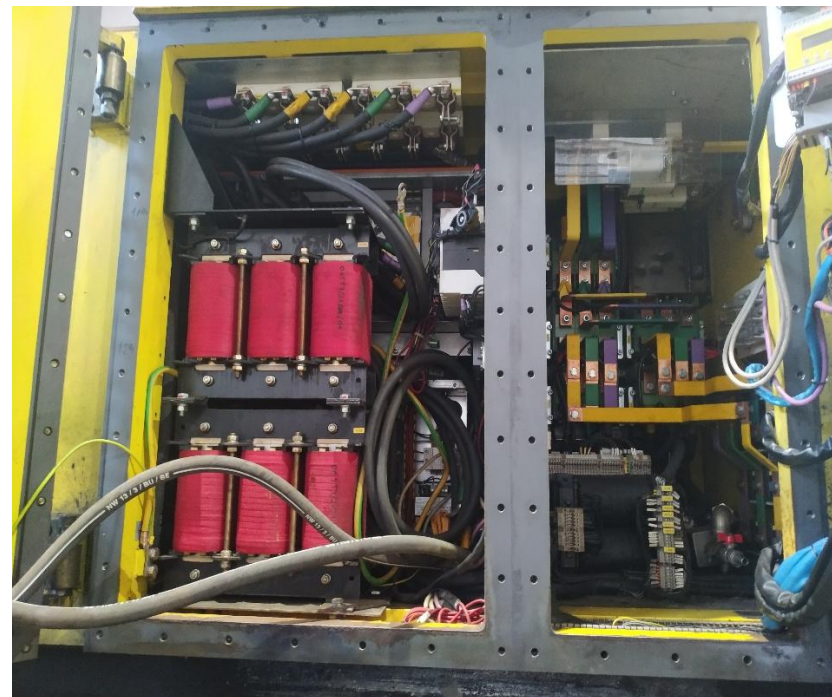
- **01/BP/2021 (numer inwentarzowy: 1-612-114724):** (nr IV na zdjęciu) To ognioszczelny przemiennik częstotliwości typu VSD-630-1140/44 na napięcie 1000V, z czterema odpływami i maksymalnym sumarycznym prądem 500A. Wyprodukowany w 2021 roku, był eksploatowany od lipca 2021 do października 2024, zasilając przenośnik PT-2. Urządzenie uległo uszkodzeniu układu chłodzenia, co doprowadziło do zalania elektroniki czynnikiem chłodniczym. Mimo to, urządzenie jest **sprawne elektrycznie** i wymaga jedynie naprawy systemu chłodzenia.

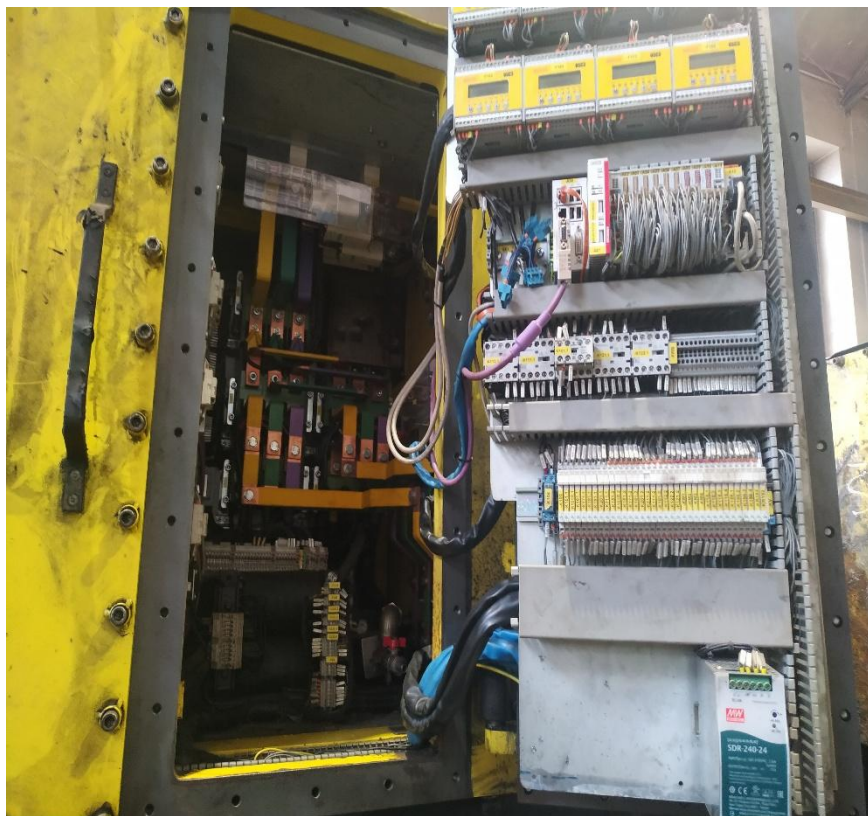
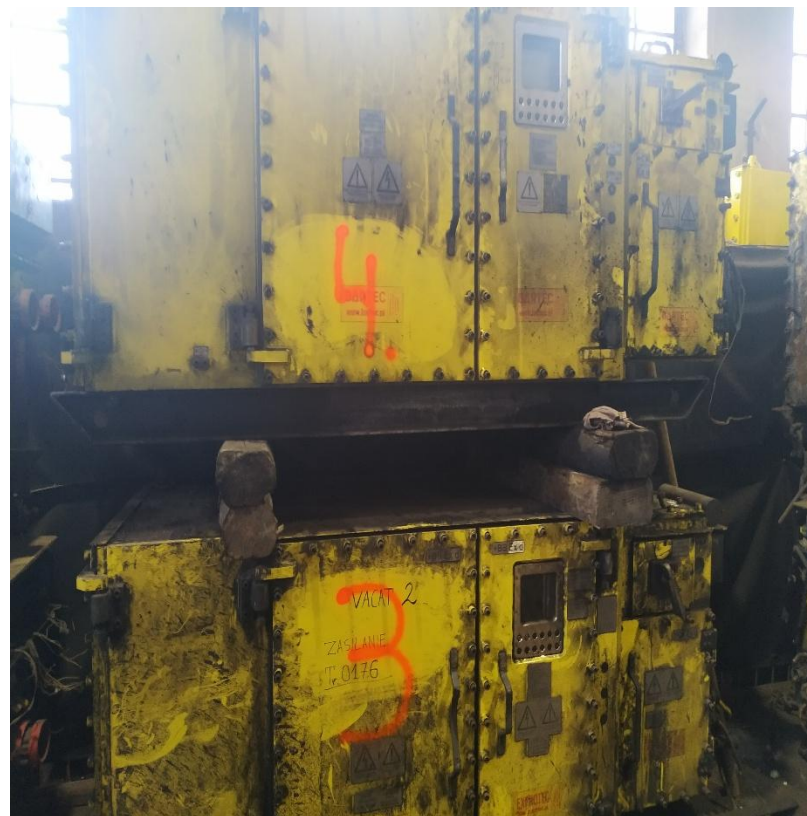
- **02/BP/2017 (numer inwentarzowy: 1-612-104721):** (nr III na zdjęciu). Ten ognioszczelny przemiennik częstotliwości typu VSD-630-1140/02 na napięcie 1000V, z dwoma odpływami o mocy 2 x do 315kW, został wyprodukowany w 2017 roku. Był eksploatowany od grudnia 2017 do kwietnia 2023. We wrześniu 2023 roku przeszedł remont, a od stycznia 2024 do stycznia 2025 ponownie pracował na powierzchni 6b. Obecnie ma uszkodzone moduły falownika.

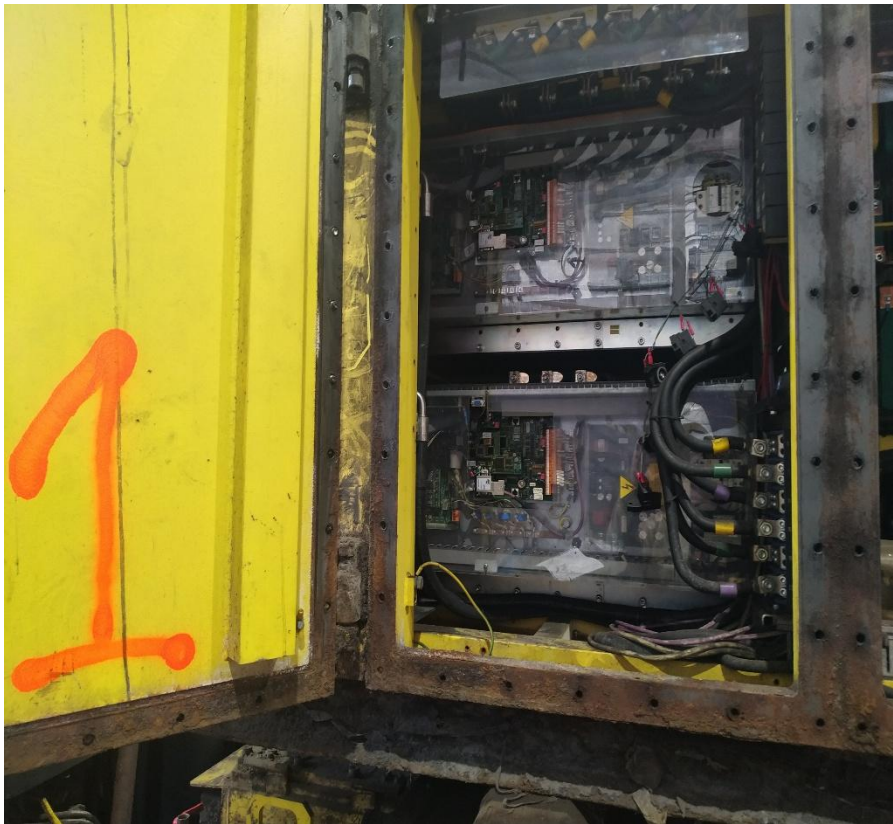
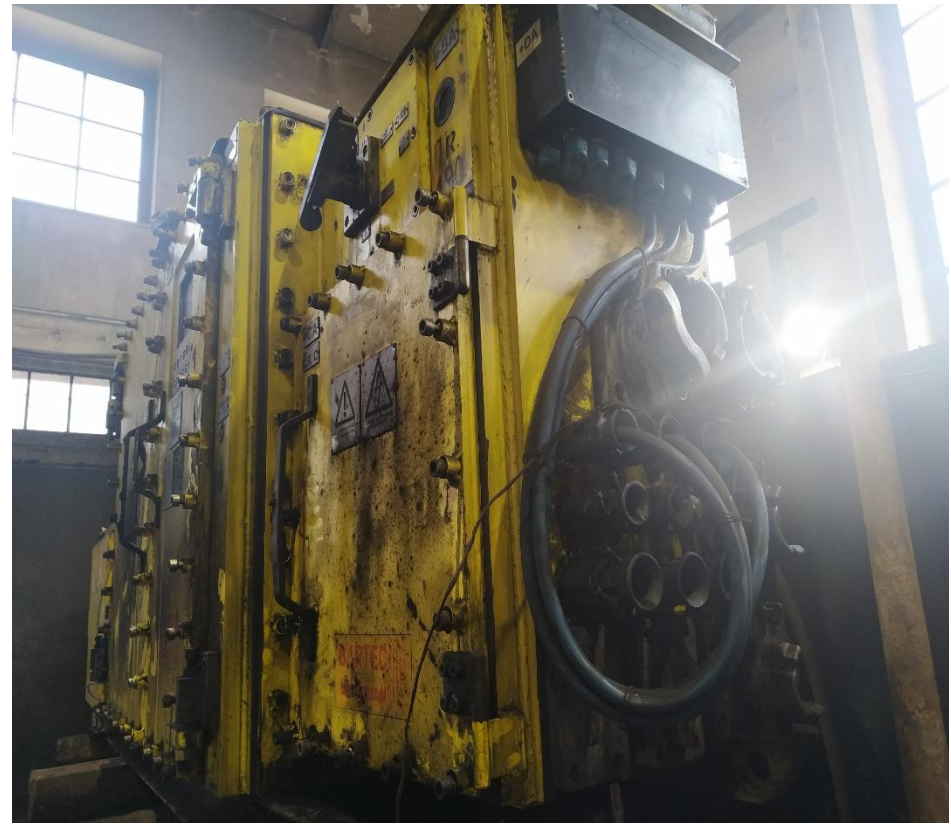
- **03/BP/2017 (numer inwentarzowy: 1-612-104723):** (nr I na zdjęciu) To również ognioszczelny przemiennik częstotliwości typu VSD-630-1140/02 na napięcie 1000V, z dwoma odpływami o mocy 2 x do 315kW, wyprodukowany w 2017 roku. Był eksploatowany od listopada 2018 do listopada 2023 na przekopie 109, zasilając przenośnik PT-13. W tym przypadku również stwierdzono uszkodzenie modułów falownika.

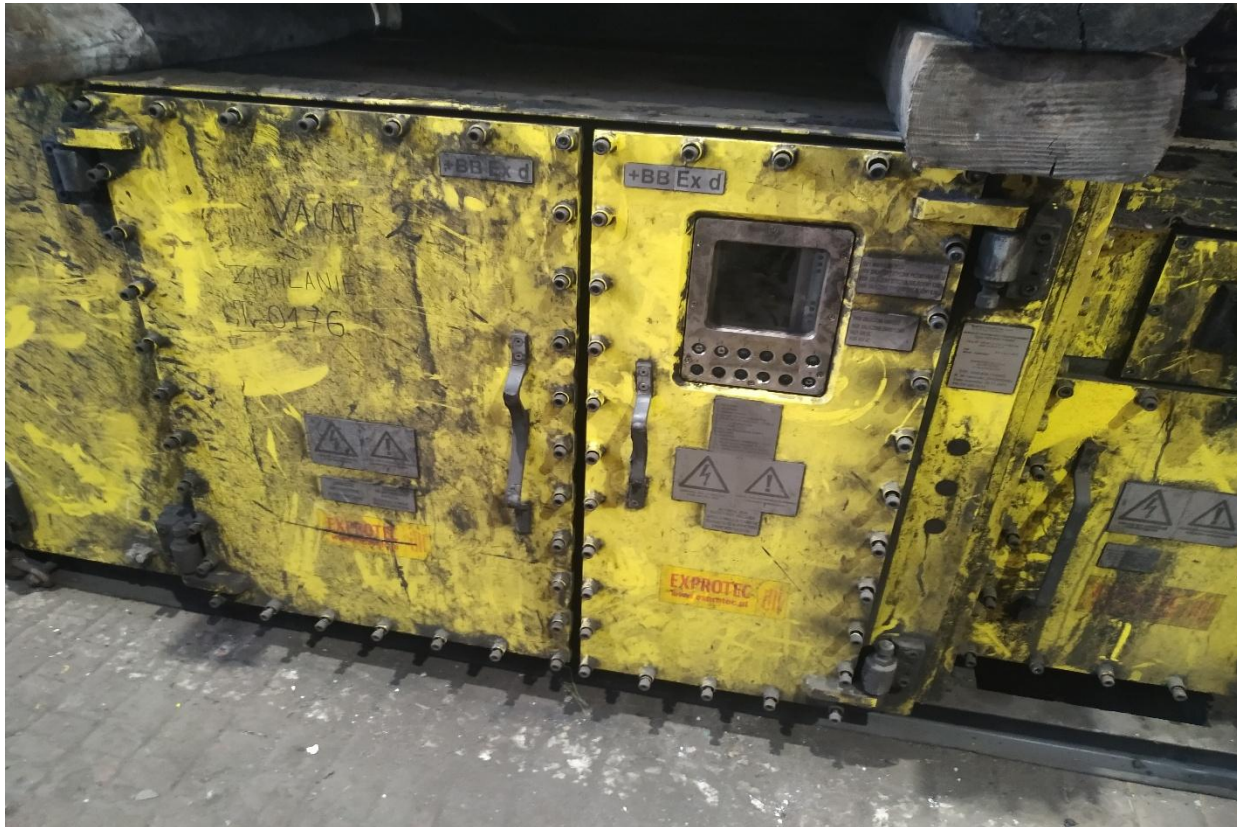
- **03/BP/2011 (numer inwentarzowy: 1-612-104635):** (nr II na zdjęciu) Ognioszczelny przemiennik częstotliwości typu VSD-630-1140/44 na napięcie 1000V, z czterema odpływami i maksymalnym sumarycznym prądem 500A, wyprodukowany w 2011 roku. Przeszedł dwa remonty – w 2018 i 2020 roku. Był eksploatowany od marca 2011 do października 2018 (na końcu zasilając przenośnik PT-13 na przekopie 109). Po pierwszym remoncie pracował od lutego 2019 do kwietnia 2020, a następnie do lipca 2023 na przenośniku taśmowym w rejonie skrzyżowania chodnika 9 badawczego z przekopem 10. Również w tym urządzeniu doszło do uszkodzenia modułów falownika.
